嘉義市既有建築物無障礙設施

設備改善通則

嘉義市既有建築物無障礙設施設備改善通則 修正對照表

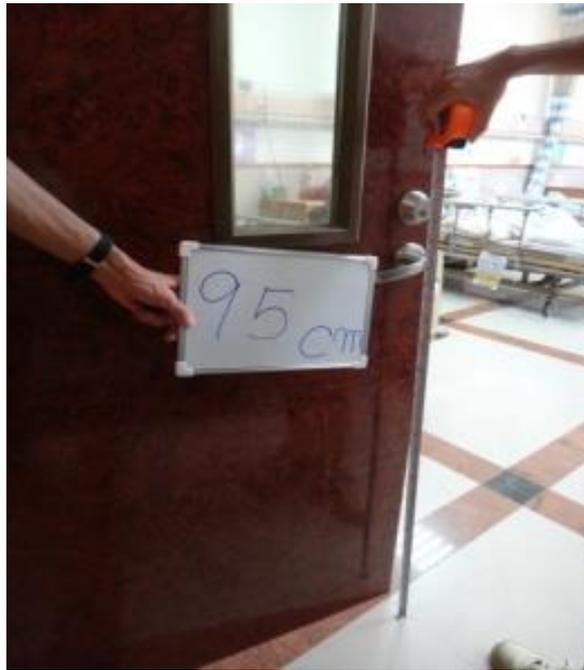
圖一

除特殊用途空間外之使用場所，既有公共建築物，門鎖設置高度 70~120 公分，得免予改善。

免改善案例照片

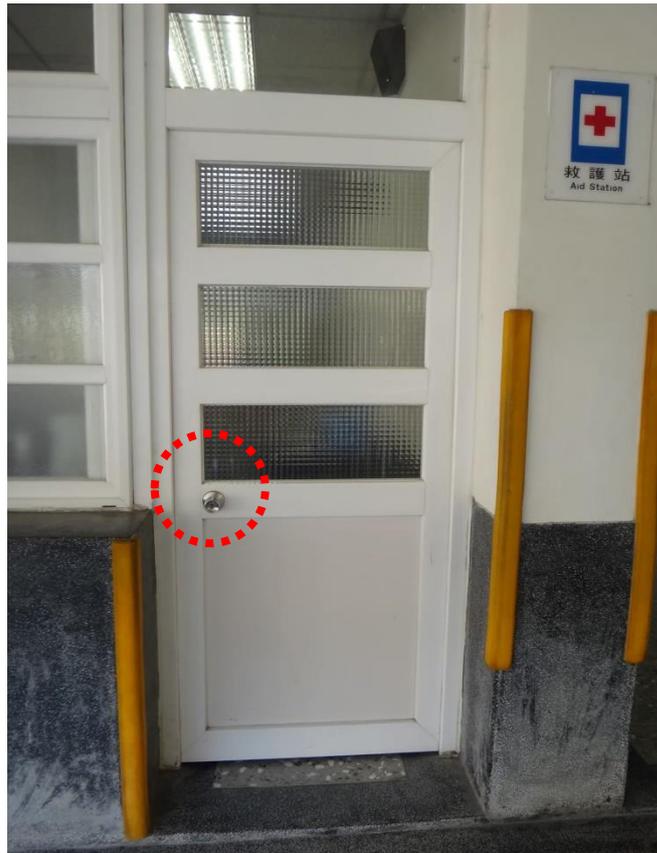
圖一

除特殊用途空間外之使用場所，既有喇叭鎖之門把免予改善。

免改善案例照片

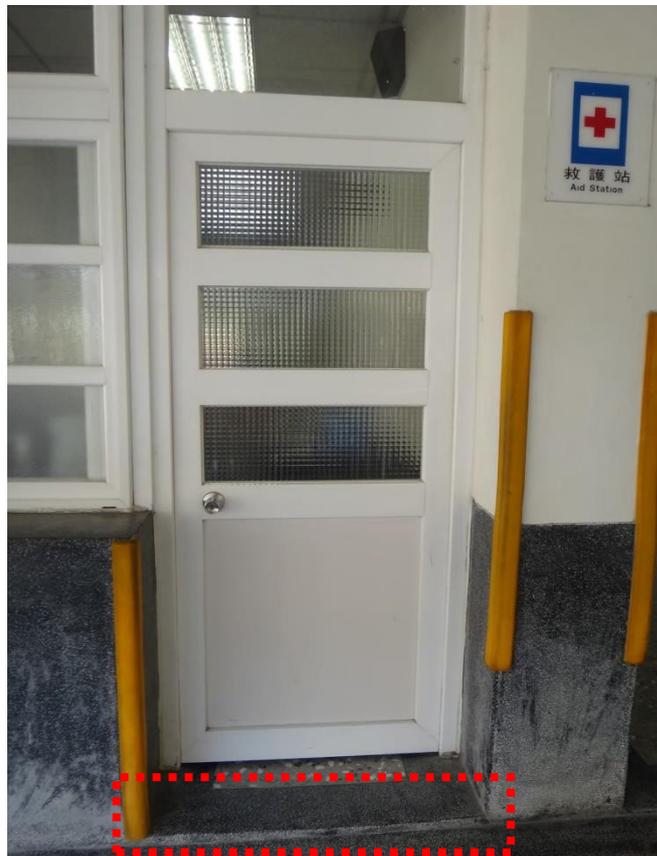
圖一

門檻高低差 3 公分以下免予改善。(適用變更用途為 D3、D4 學校既有建築，除特殊用途空間外之使用場所)

免改善案例照片

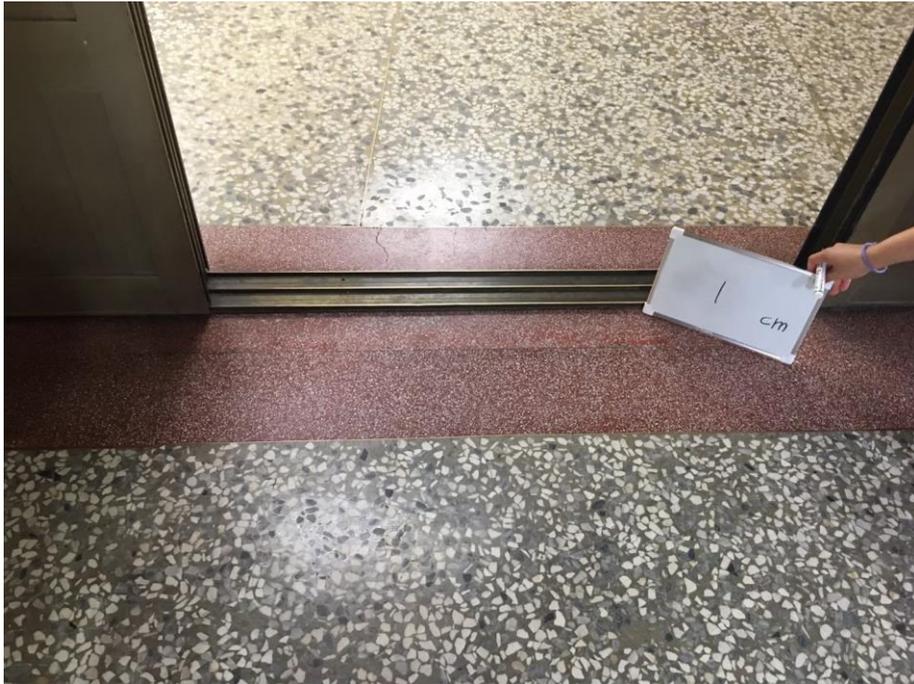
圖一

既有建築室內外通路出入口門檻高低差 1 公分以下免予改善。

免改善案例照片

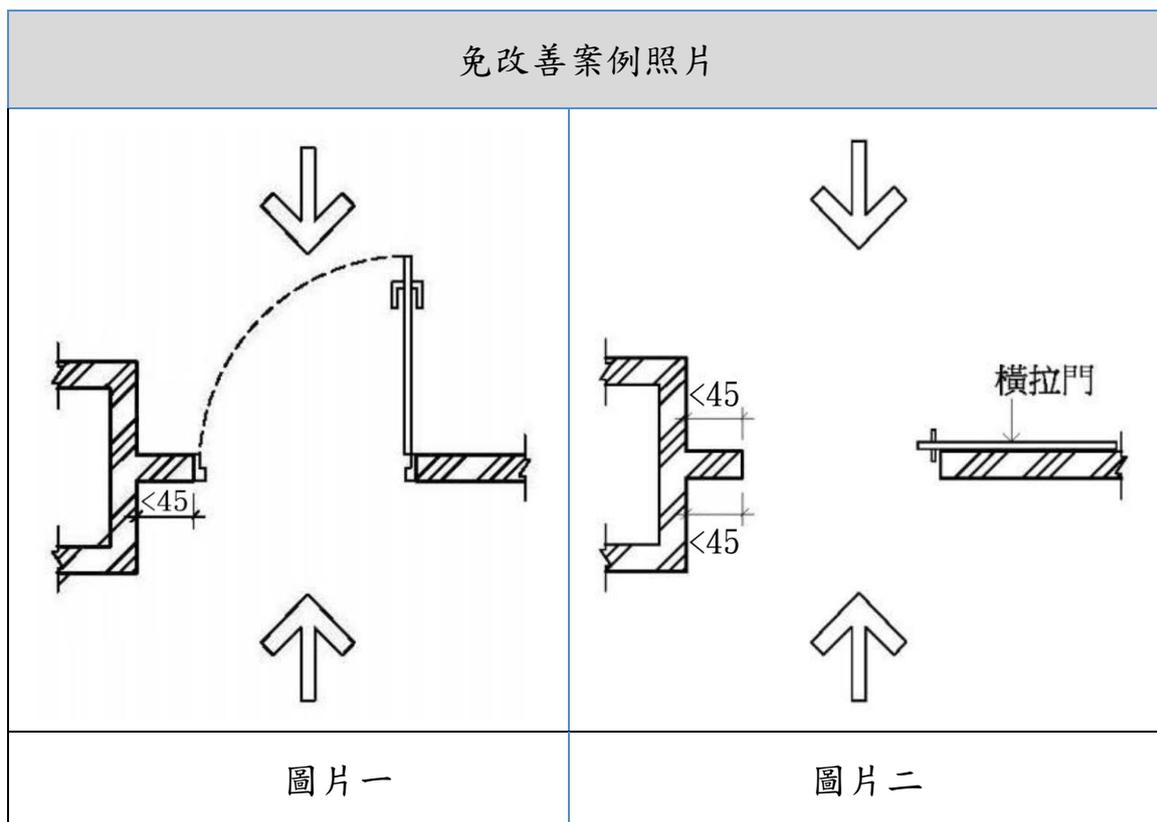
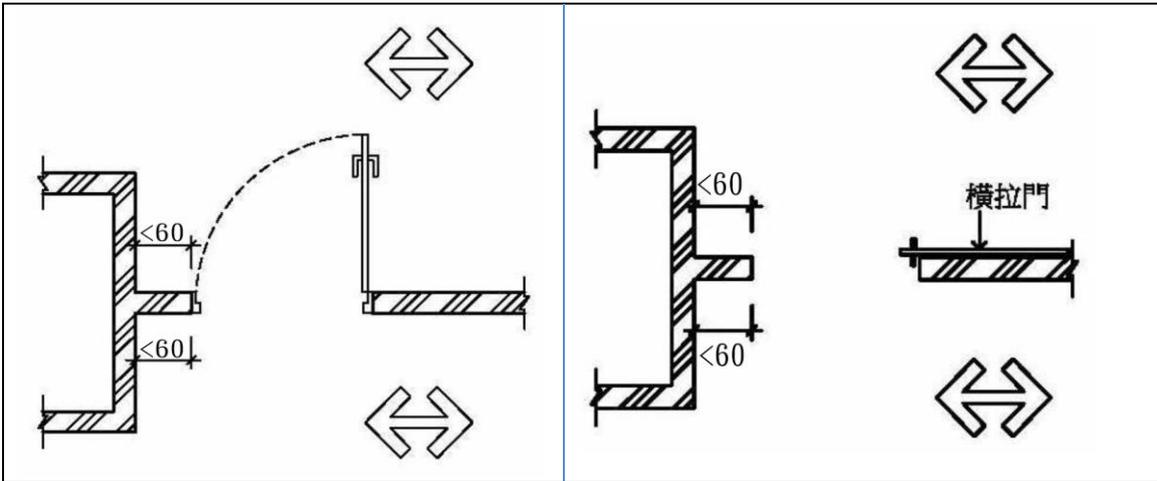
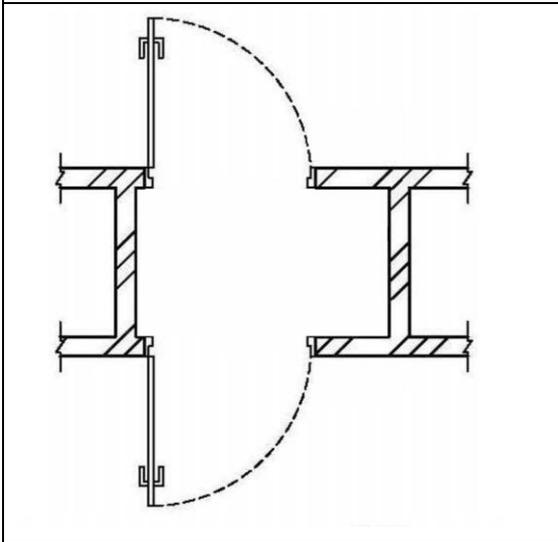
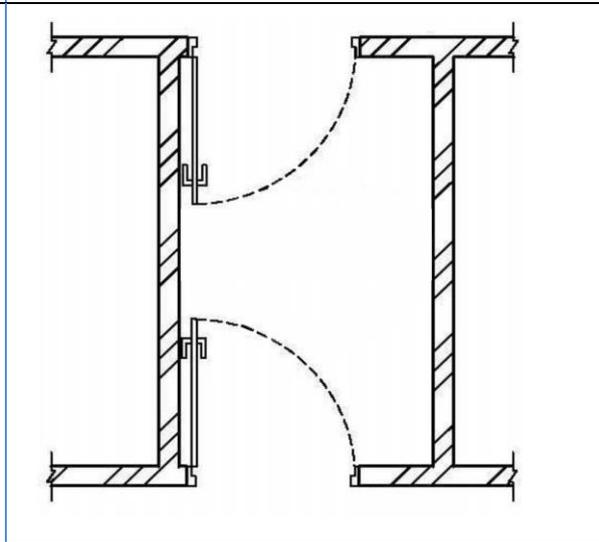
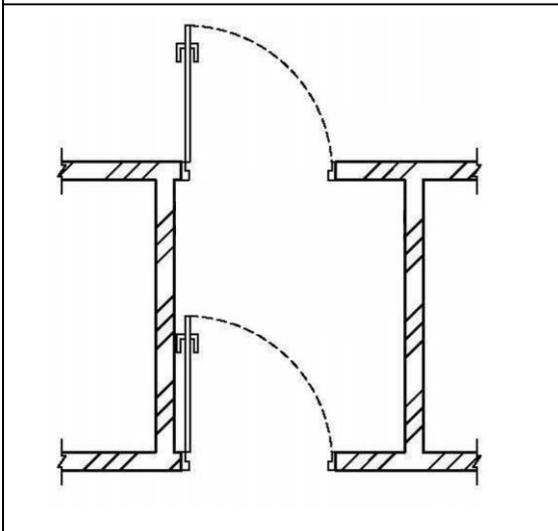
依建築物無障礙設施設計規範205.2.4規定：「通路走廊與門垂直者，門把側邊之操作空間不得小於45公分；通路走廊與門平行者，門把側邊之操作空間不得小於60公分；設有風除室者，應留設直徑150公分以上之迴轉空間。」既有建築物受限於建築結構無法退縮，導致門把側邊之操作空間不足，改善確有困難者，得免予改善，並由專人協助替代改善。

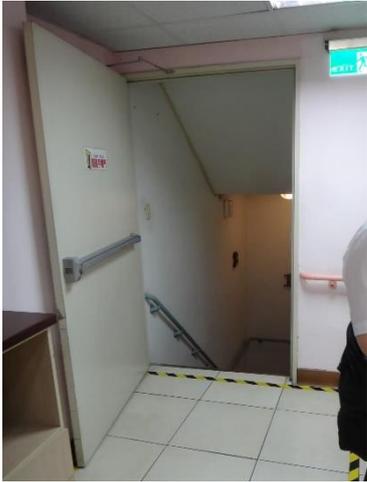
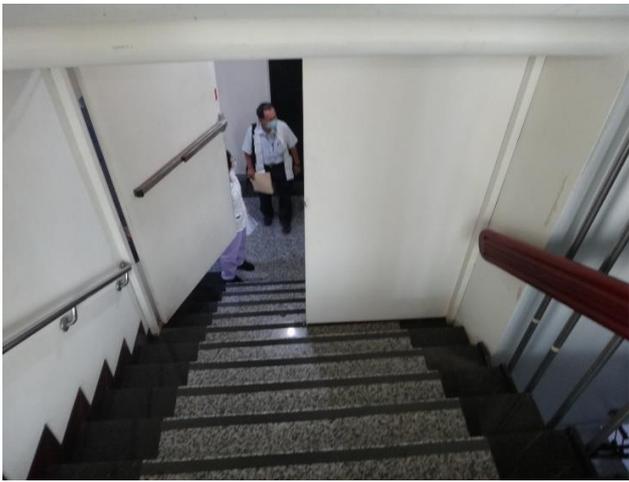
圖一	圖二

因空間因素導致防火門扶手中斷不連續或扶手端部水平延伸未達 30 公分者，得免予改善。(適用變更用途為 H1、F1、F2 醫療照護場所)

免改善案例照片

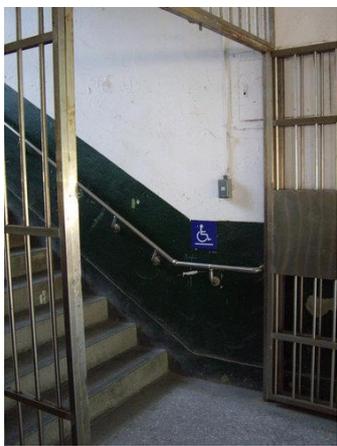
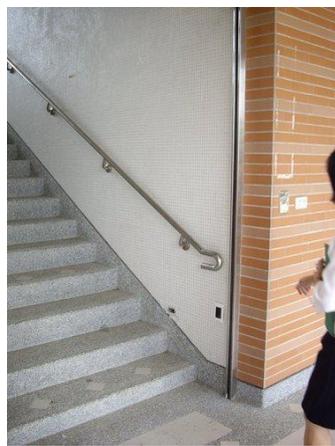
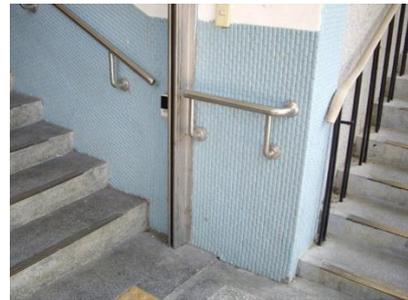
因空間因素導致鐵捲門、鐵門扶手中斷不連續或扶手端部水平延伸未達 30 公分者，得免予改善。(適用變更改用途為 D3、D4 學校既有建築物)

免改善案例照片

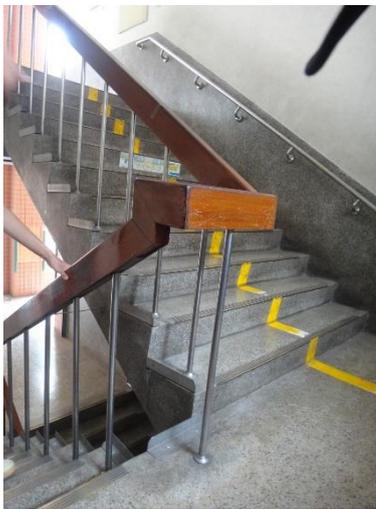
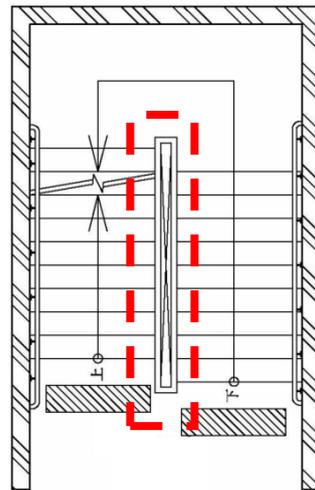
既有建物樓梯內側扶手改善會導致平台淨寬不足，得改善外側

扶手，內側(圖二)既有扶手得免予改善。

免改善案例照片及平面圖

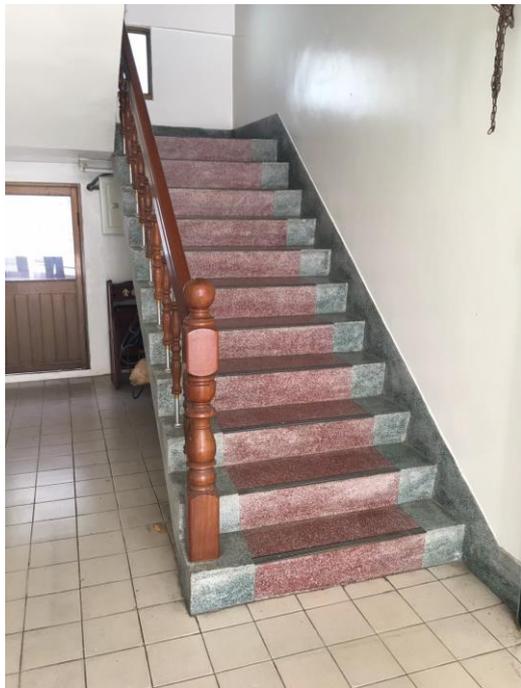
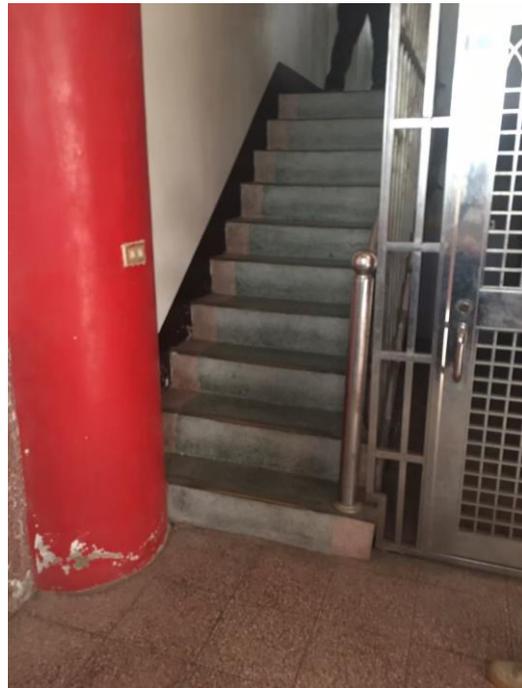
因空間因素導致扶手中斷不連續或扶手端部水平延伸未達 30 公分者，得免予改善。(適用變更用途為 E 宗教類既有建築物)

免改善案例照片

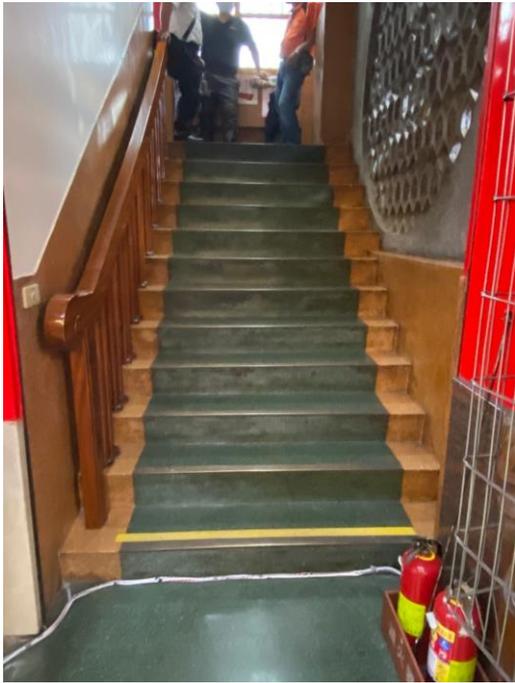
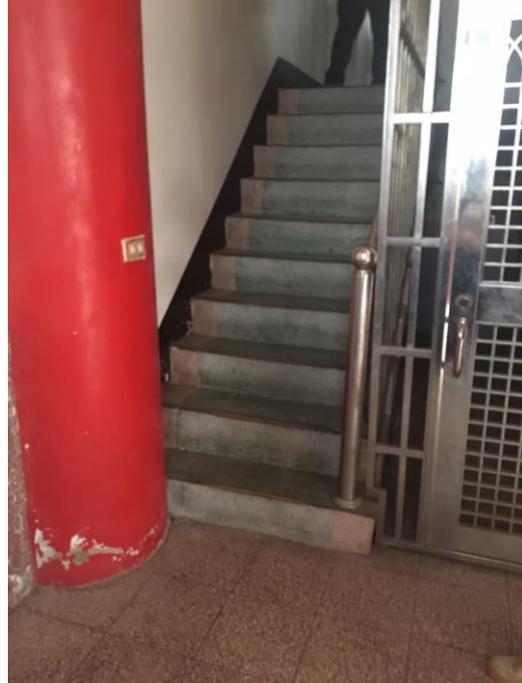
既有建築樓梯僅設置單側扶手者，得免予改善。(適用變更用途為 E 宗教類既有建築物)

免改善案例照片

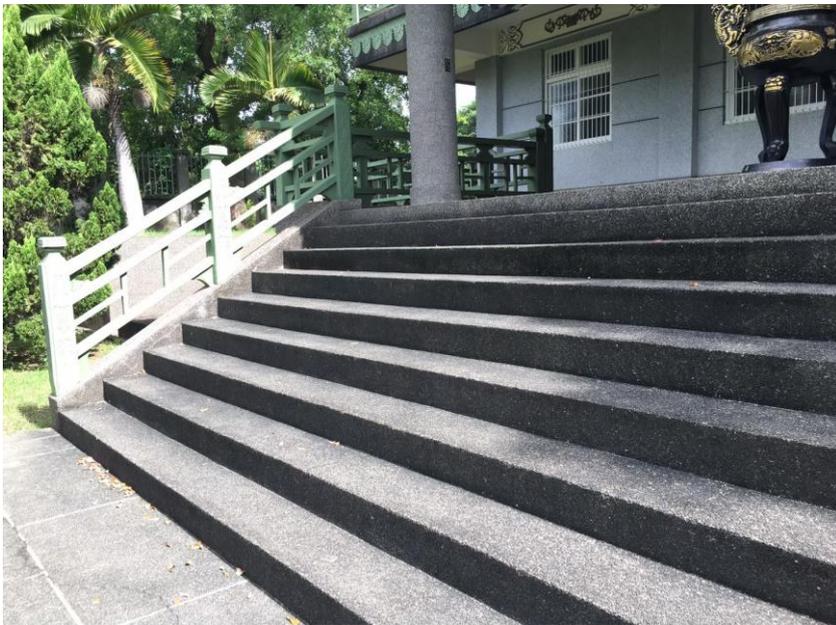
圖一

既有建築戶外平台階梯扶手，得免予改善。(適用變更改用途為E
宗教類既有建築物)

免改善案例照片

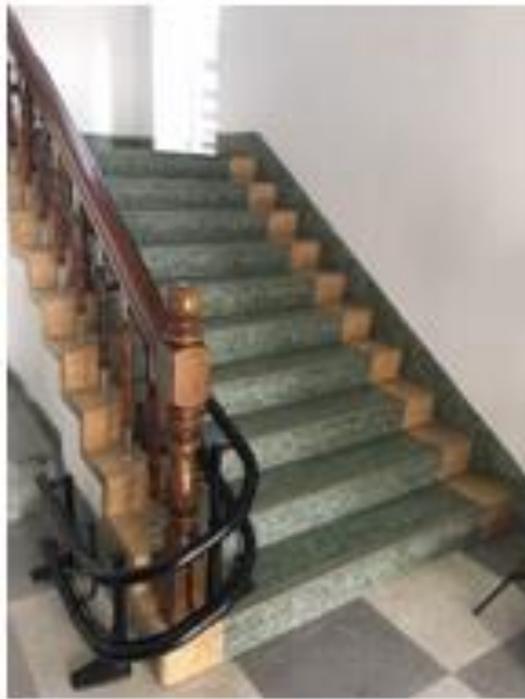
圖一

若樓梯加裝無障礙升降椅，則加裝側樓梯扶手得免予改善，另一側扶手須依規範 305 設置樓梯扶手。

免改善案例照片

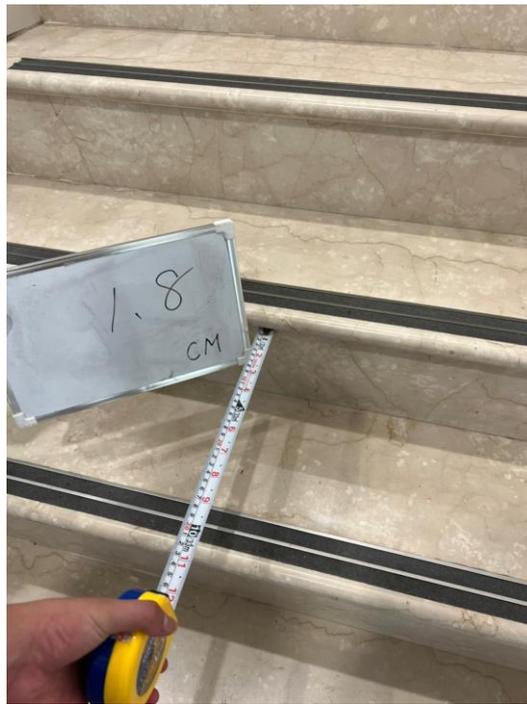
圖一

依建築物無障礙設施設計規範第304.2條規定：「梯級突沿之彎曲半徑不得大於1.3公分，且應將超出踏面之突沿下方作成斜面，該突出之斜面不得大於2公分。」既有建築物樓梯之「梯級踏面突沿」（水平踏面裝修建材） ≤ 2 公分者，若設置合法無障礙升降設備且可抵達，得免改善。

免改善案例照片

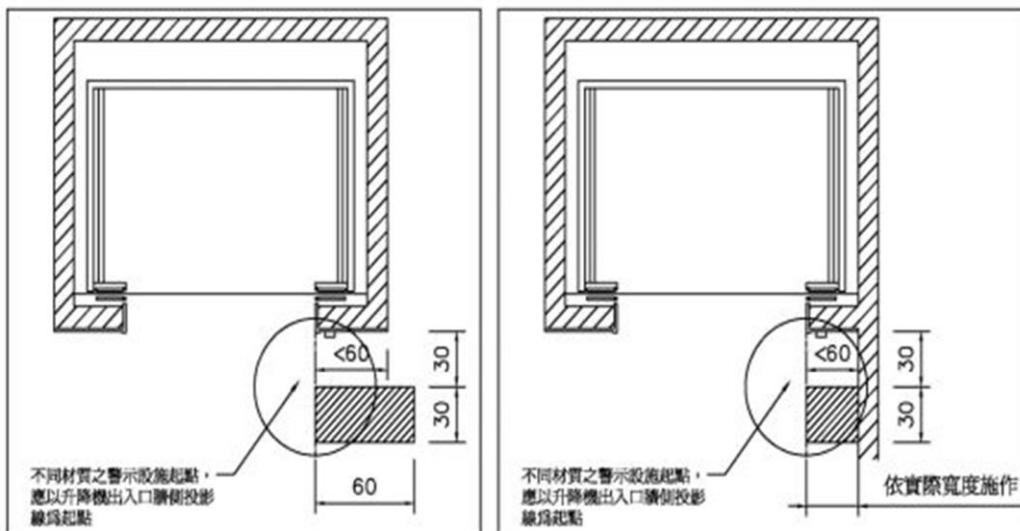
既有建物昇降設備出入口警示設施，如空間因素受限時，得免依規定補足。

免改善案例平面示意圖

正確範例：警示設施以升降機出入口牆側投影線為起點

<p>3.1 昇降機出入口引導設施: 既有建物昇降設備出入口警示設施,如空間因素受限時,得免依規定補足。</p>	<p>3.1 昇降機出入口引導設施: 既有建物昇降設備出入口警示設施,如空間因素受限時,得免依規定補足。</p>	<p>一、本點未修正。 三、因空間因素導致昇降機間前外牆寬度不足60公分雖可裝置外部直式操作盤,施作寬60公分警示設施將造成警示設施部分寬度位在電梯出入口正前方,易誤導直式操作盤操作位置產生危險,故梯口前30公分×寬60公分不同材質設置起點,得依昇降機出入口牆側水平投影線為起點設置。</p>
<p>3.2 昇降設備操作盤高度: 既有建物升降設備操作盤高度不符時,得以設置輔助設備(如輔助棒)、對講機或服務鈴專人協助方式替代。</p>	<p>3.2 昇降設備操作盤高度: 既有建物升降設備操作盤高度不符時,得以設置輔助設備(如輔助棒)、對講機或服務鈴專人協助方式替代。</p>	<p>一、本點未修正。 二、依既有公共建築物無障礙設施替代改善計畫作業程序及認定原則第十一點第四款規定昇降機呼叫鈕之中心線距地板面120公分以下者,無須改善。但昇降機呼叫鈕之中心線距地板面大於120公分者,應設置協助使用之輔具或服務鈴。</p>
<p>3.3 無障礙昇降椅: 二層以上之既有建築物無設置升降設備者,得以設置升降輔助設備替代,該升降椅需符合CNS國家安全認證。</p>	<p>3.3 無障礙昇降椅: 二層以上之既有建築物無設置升降設備者,得以設置升降輔助設備替代,該升降椅需符合CNS國家安全認證。</p>	<p>一、本點未修正。</p>
<p>3.4 昇降機出入口迴轉空間: 既有建築物昇降機出入口迴轉空間不足者,得免予改善。</p>	<p>3.4 昇降機出入口迴轉空間: 既有建築物昇降機出入口迴轉空間不足者,得免予改善。</p>	<p>一、本點未修正。</p>

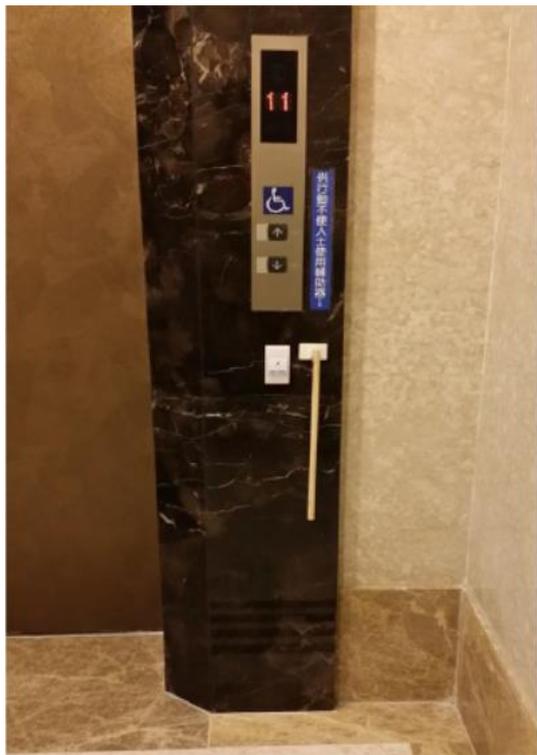
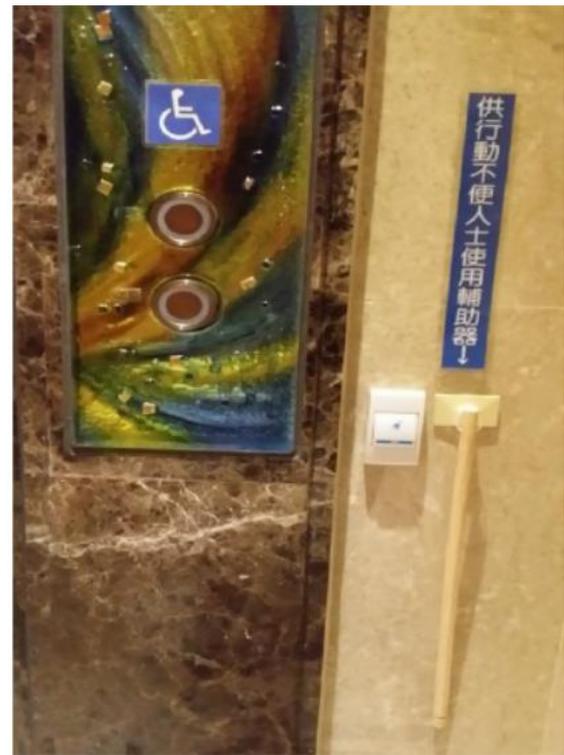
既有建物升降設備操作盤高度不符時，得以設置輔助設備(如輔助棒)、對講機或服務鈴專人協助方式替代。

改善案例照片

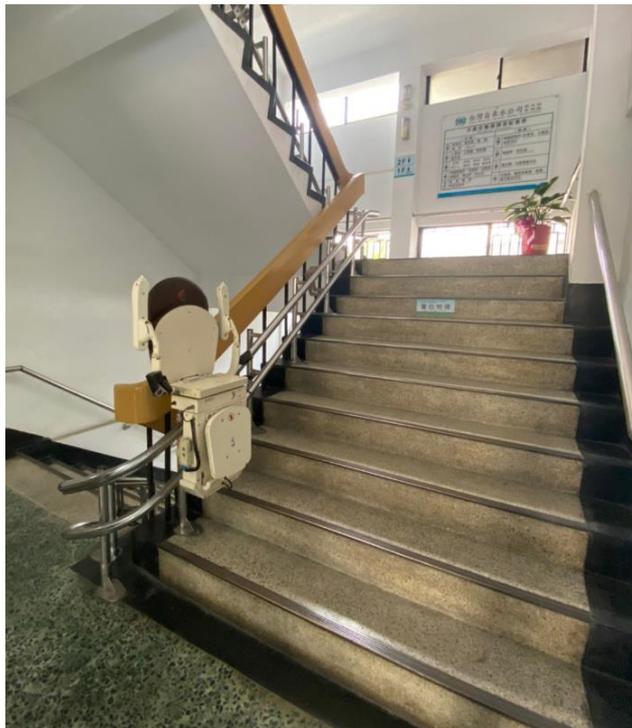
圖一

二層以上之既有建築物無設置升降設備者，得以設置升降輔助設備替代，該升降椅需符合CNS國家安全認證。

免改善案例照片

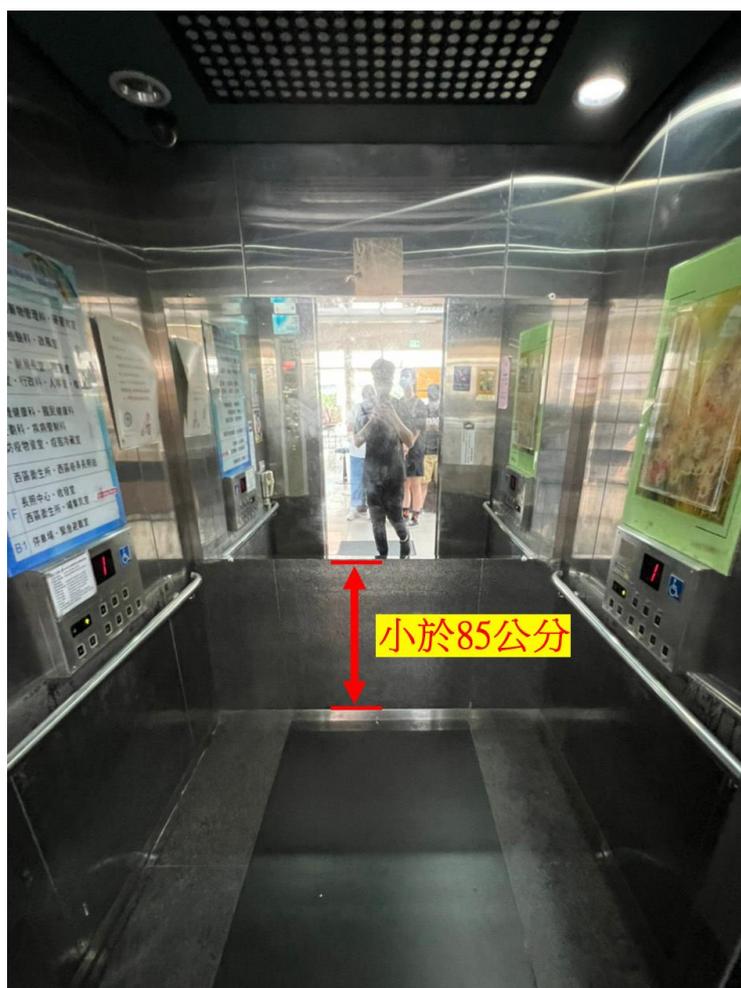
圖一

依建築物無障礙設施設計規範第406.3條規定升降機廂入口對側壁面應設置安全玻璃之後視鏡，後視鏡之下緣距機廂地面85公分，寬度不得小於出入口淨寬，高度不得小於90公分。既有建築物升降設備後視鏡下緣距機廂地面小於85公分者，得免改善。

免改善案例照片

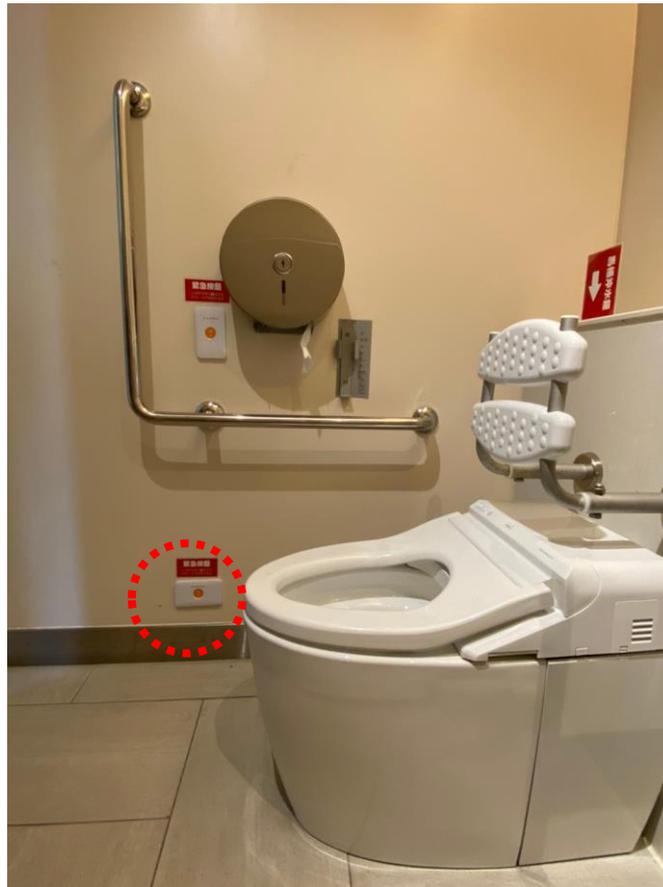
圖一

既有建築無障礙廁所盥洗室下組求助鈴中心距地板面高度 ≤ 35 公分者免改善。

改善案例照片

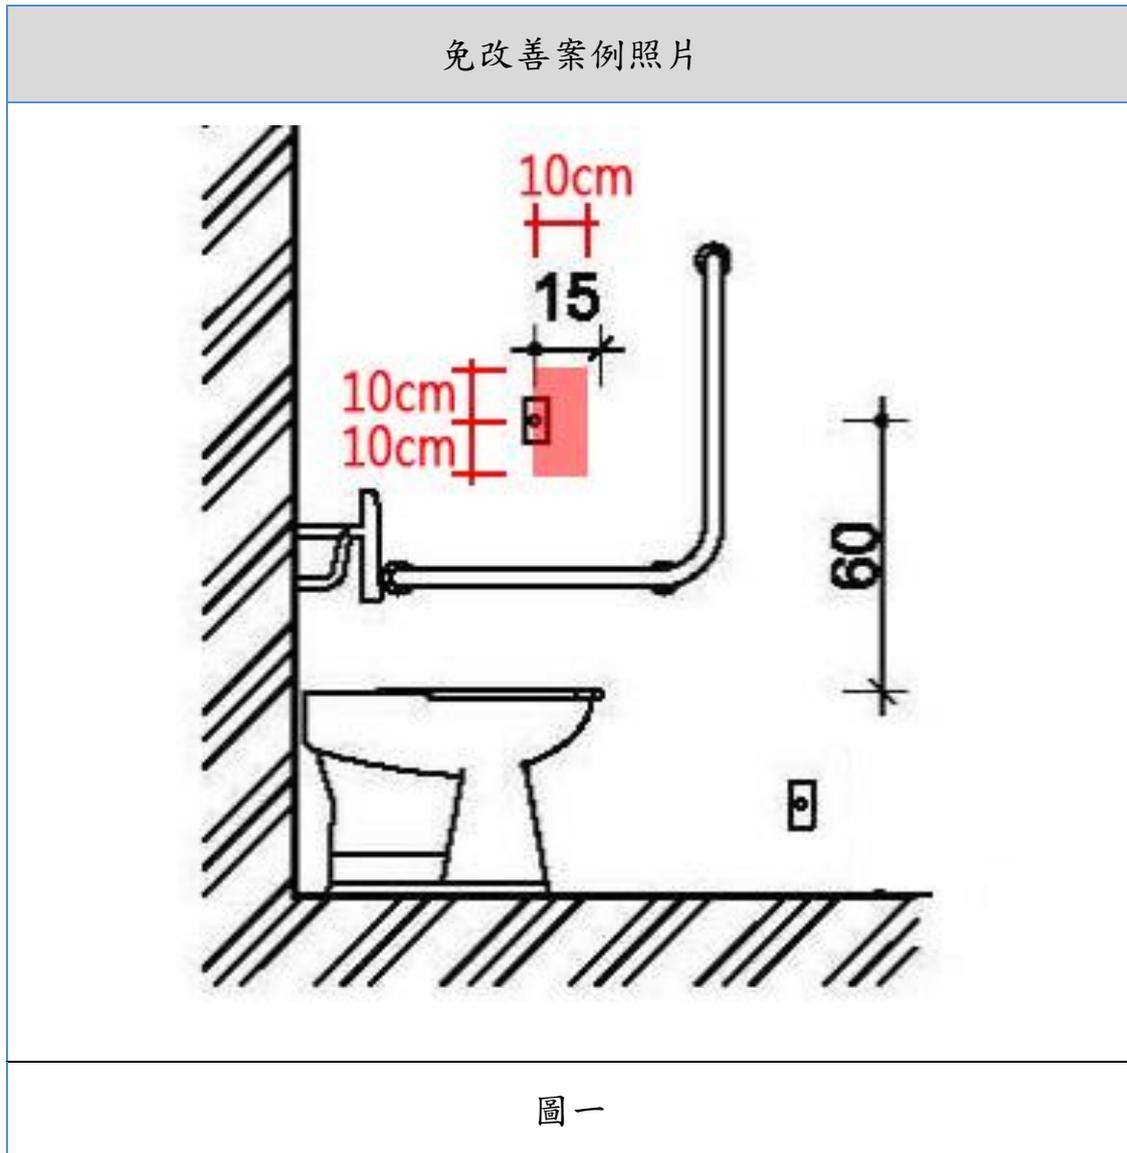
上組求助鈴未依規範設置者，考量使用者個別差異，上組求助鈴設於觸手可及範圍內無須改善，但須考量可操作空間。

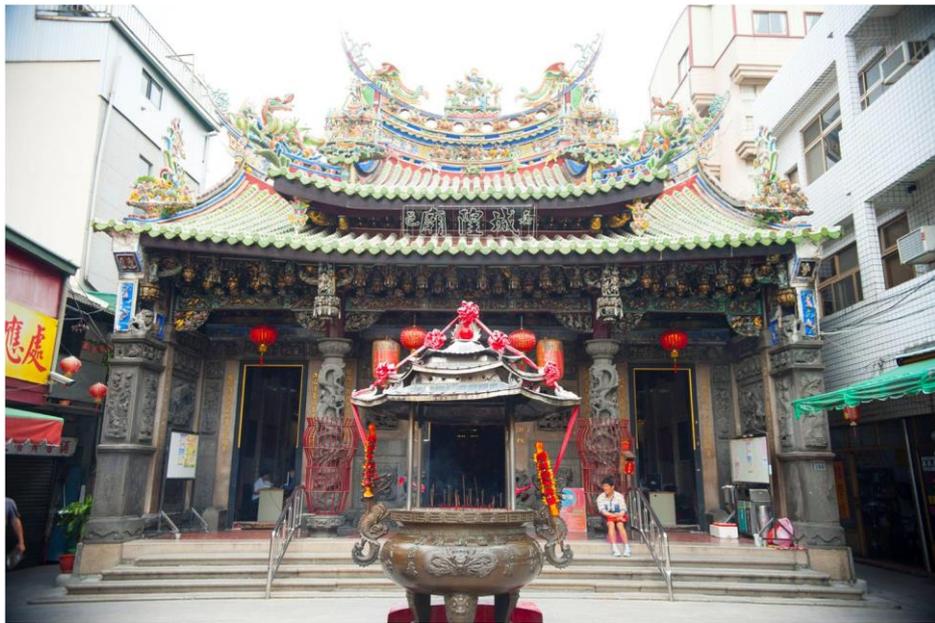
圖一

經指定或登錄之文化資產建築物，於指定或登錄之建築物範圍

無障礙設施設備得免予改善。

免改善案例照片
